A STUDY OF GAS PIPELINE EMERGENCY FAILURE

The paper presents the results of studying the causes of emergency failure of a gas pipeline with a diameter of 377 mm and a wall thickness of 6 mm (spiral-welded pipe). The gas pipeline has been operated for more than 35 years. In the process of the study, metal-fractographic analysis and mechanical tests were carried out. As a result, it has been established that the pipe material corresponds to the design solutions and that the overload is not associated with the growth of internal pressure. The reason for the force overload in the fracture zone is the ground instability caused by seasonal temperature fluctuations. The analysis of the causes of emergency failure makes it possible to improve the reliability of the pipeline through measures aimed at reducing off-design loads.

ИССЛЕДОВАНИЕ АВАРИЙНОГО РАЗРУШЕНИЯ ГАЗОПРОВОДА

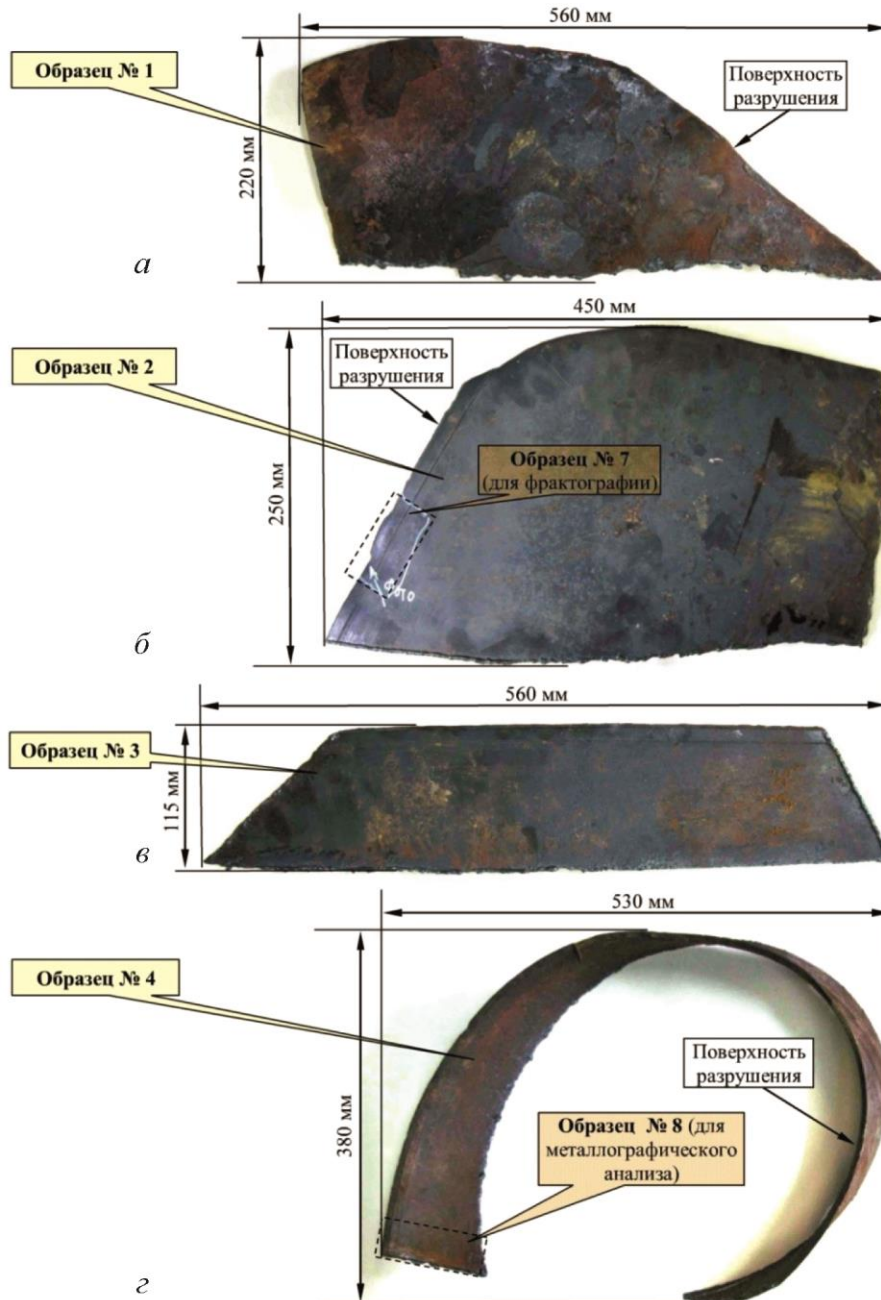
Рис. 1. Фрагменты (образцы) аварийной трубы (377×6 мм), представленные для лабораторных исследований

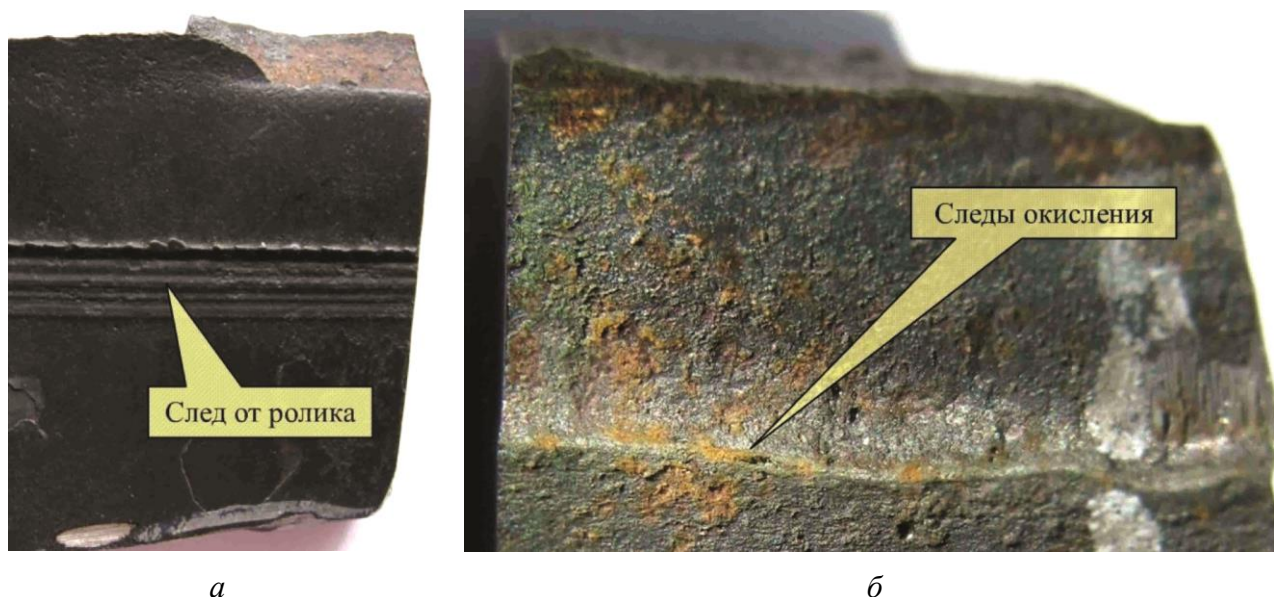
На внешней поверхности трубы присутствует протяженная деформационная полоса (след от ролика), которая представляет собой уступ с параметрами глубины – 0,5 мм и ширины – 5 мм рис. 3 а. Данный след располагается вдоль сварочного шва на расстоянии 15 мм от границы сплавления. Следует отметить, что магистральная трещина развивалась независимо со следом от ролика. Именно поэтому нельзя сказать, что данное механическое повреждение является главным фактором разрушения.

Глубокий след от ролика (0,5 мм) свидетельствует о том, что при изготовлении применялся избыточно силовой метод для подгибания кромки трубы, либо трубопрокатное оборудование было неисправно. Это привело к тому, что в шве и околошовной зоне возникли высокие остаточные напряжения.

Рис. 3. Дефекты на поверхности трубы и сварном соединении: *а* – след от ролика глубиной 0,5 мм; *б* – следы окисления шва

В процессе изучения было обнаружено наличие следов окисления на наружной поверхности сварного соединения. Следы представлены в виде коротких участков, которые имеют длину 2–3 мм и глубину 0,3–0,5 мм (рис. 3 б). Это свидетельствует о сниженной прочности сварного соединения. Можно предположить, что причиной разрушения магистральной трубы могла послужить перегрузка относительно проектного нормативного уровня, так как не были выявлены следы коррозии и механических повреждений. При исследовании разрушенной поверхности было выявлено, что она ориентирована под углом 45 град. к поверхности трубы, шероховатая и вязкая по типу среза – следствие перегрузки. В этом случае сам факт разрушения определяется величиной перегрузки, а разрушение – наличием ослабленного сечения. Принято считать, что прочность металла в сварных соединениях (зона шва) может быть несколько меньше, чем прочность основного металла, и варьироваться в пределах 20–25 %. [8] Если не обнаружено других дефектов, необходимо определять положение места начала разрушения по границе сварного шва [9, 10].

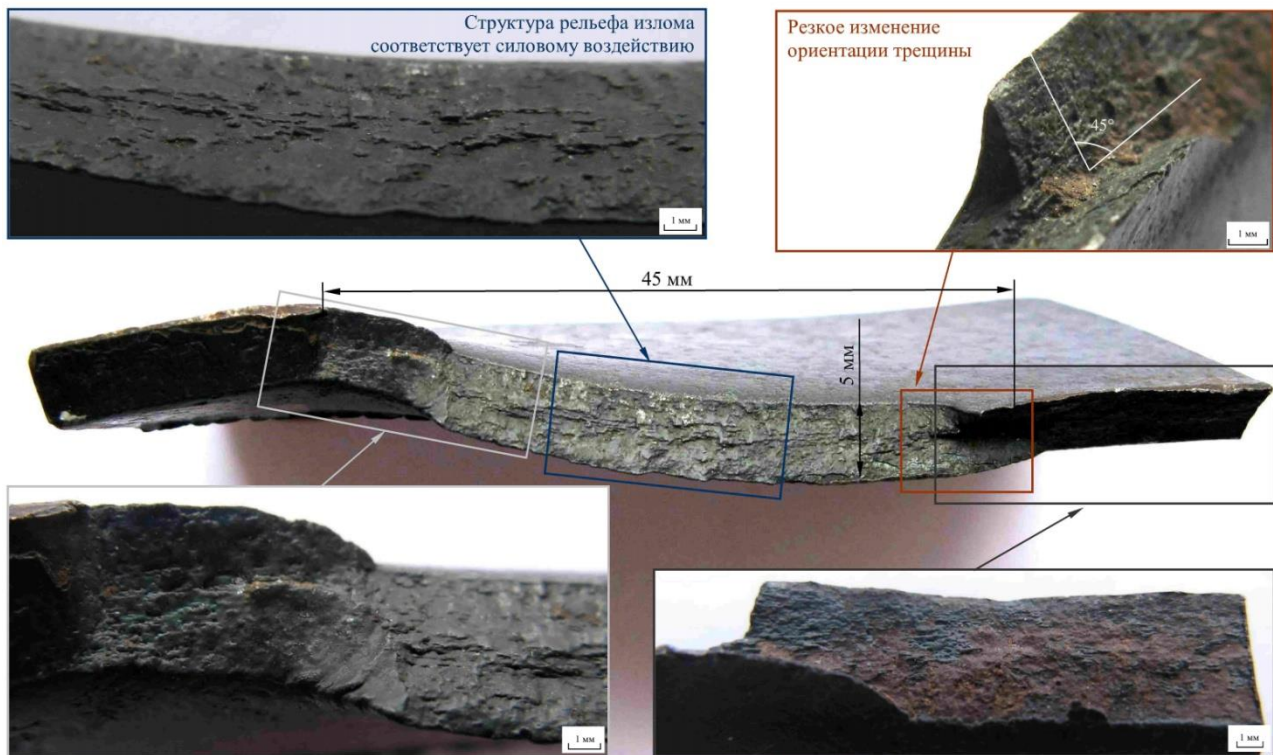
Исследование разрушенной поверхности выявило короткий участок излома, длина которого составляет 45 мм. Данный участок отличается от других участков пространственной ориентацией на 90° и фактурой излома. При этом фактура излома представлена продольной слоистостью при вязком разрушении (рис. 4). Стоит отметить, что на этом участке трубы минимальной толщиной стенки является показатель 5 мм, при этом на соседних участках – 5,5 мм. Такие показатели могут свидетельствовать о большей степени пластической деформации, которая предшествовала разрушению на участке очага.

В пользу предположения, что именно этот участок является очагом разрушения указывает и тот факт, что трещина, в случае ее роста с другого участка, не могла (из соображений минимума энергетических затрат на распространение) дважды изменить направление(ориентацию) на коротком участке длиной 45 мм. Для того чтобы объяснить природу возникновения излома на участке можно предположить, что именно он является местом начала разрушения и именно от него образовалась трещина первоначально при пластическом деформировании по толщине стенки, после чего распространилась в другие стороны от начала в продольном направлении. Объяснить строение излома на данном участке можно только предположив, что это есть очаг разрушения, от которого трещина образовалась вначале при пластическом деформировании по толщине стенки, затем распространялась в обе стороны от очага в продольном направлении.

Рис. 4. Общий вид излома стенки аварийной трубы (участок силового воздействия), образец № 7

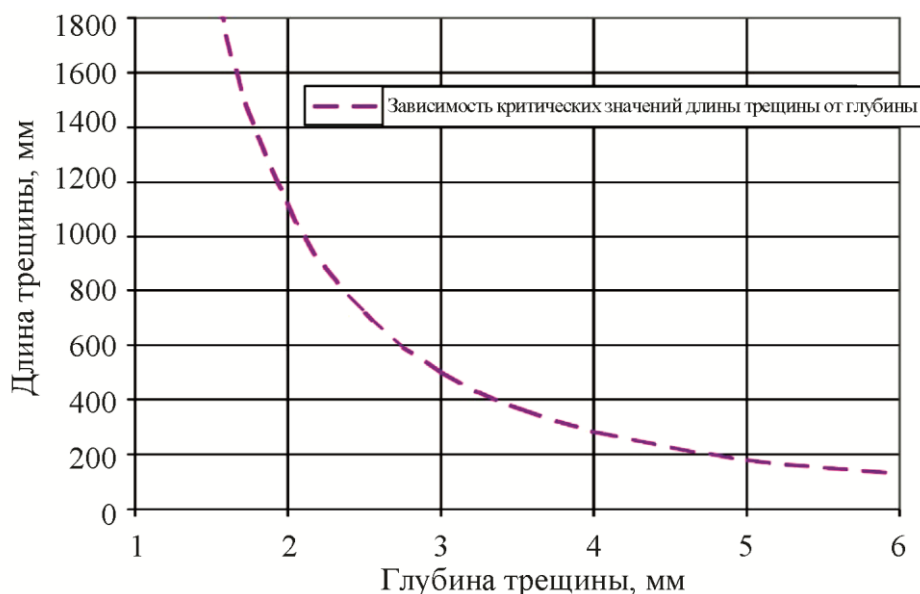
На рис. 5 представлен график зависимости между длиной и глубиной трещины, при достижении которых для трубы 377×6 мм при давлении 5,4 МПа произойдет разрыв по толщине стенки.

Видно, что при минимальных значениях длины дефекта 150–200 мм критическая трещина для разрыва по толщине стенки должна быть практически сквозной. Поскольку дефекты указанных размеров на представленных фрагментах (образцах) не обнаружены, можно полагать, что причина разрушения прямо не связана с уровнем внутритрубного давления. Следовательно, кроме внутреннего давления были и другие воздействия. В нормативной документации [11, 12] при расчете критического напряжения необходимо кроме внутреннего давления учитывать также изгибные напряжения и напряжения от температурных перепадов. Учитывая срок наработки газопровода более трех десятков лет, можно достаточно достоверно предположить о малозначительности температурного перепада при расчете напряжений. Таким образом, остается влияние изгибных напряжений, которые суммируясь с остальными нагрузками, достигли значения предела прочности стали и вызвали разрушение. По нашему мнению, наиболее вероятной причиной возникновения силовой перегрузки и возникновения значительных изменений может быть грунтовая неустойчивость в виде пучения грунта от сезонных перепадов температуры.

Рис. 5. Критические размеры трещин (труба 377×6 мм, сталь 20, давление 5,4 МПа)

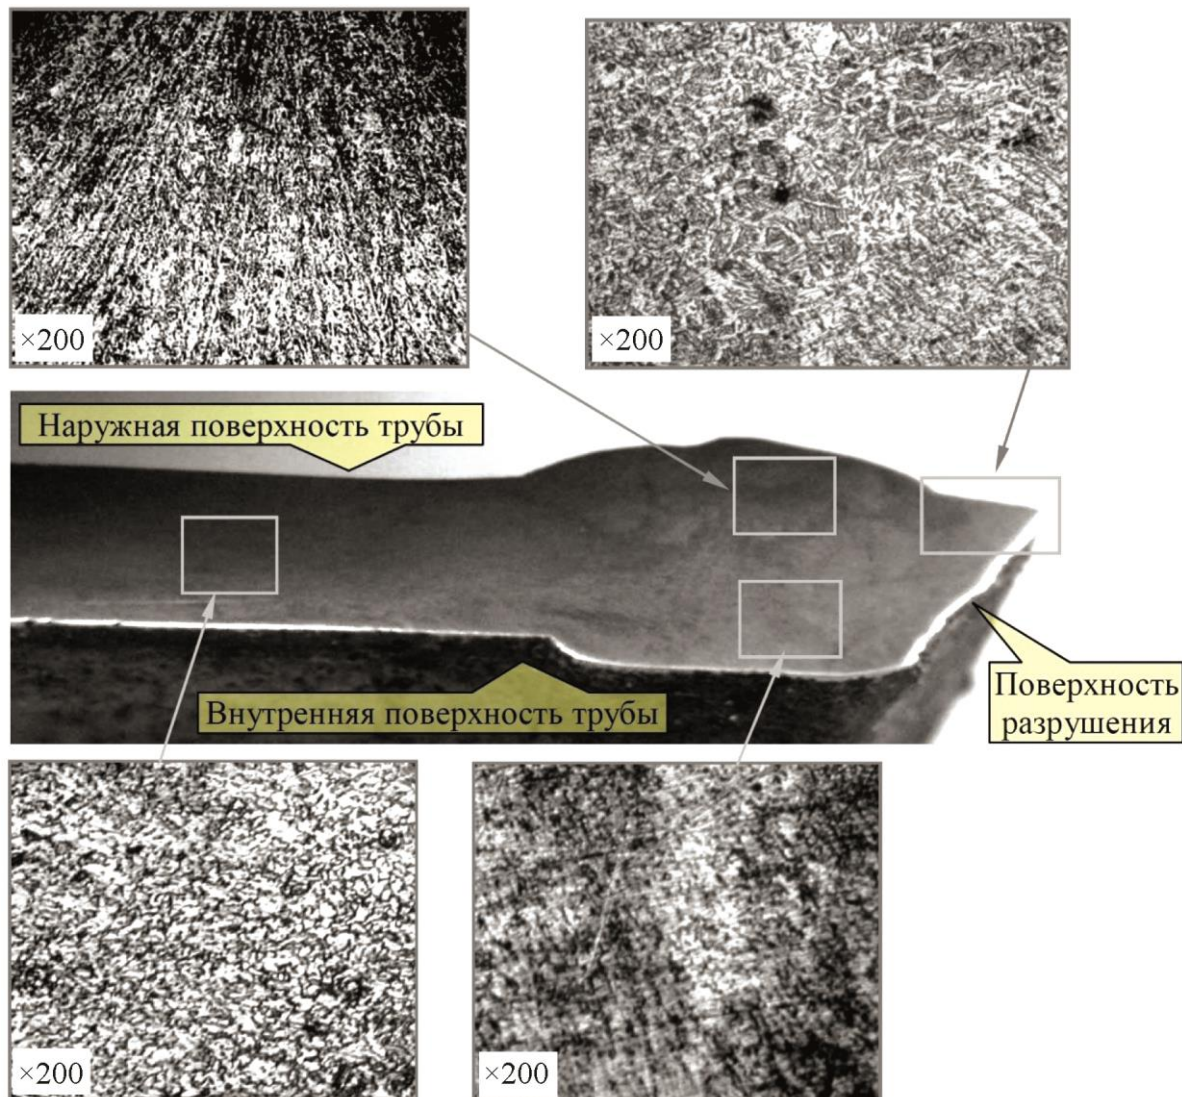
Металлографический анализ материала аварийной трубы, проведенный на образце № 8, вырезанном в зоне ее разрушения, показал, что структура основного металла трубы – феррито-перлитная смесь (рис. 6 а), соответствует структуре стали 20 в отожженном состоянии. Структура металла ОШЗ (околошовной зоны) (рис. 6 в) и металла сварных швов (рис. 6 б, г) типична для сварного соединения. Дефектов в плоскости исследованного шлифа не выявлено. При этом наблюдается повышенная неоднородность по размеру ферритных зерен и дисперсности выделений перлита, что является следствием температурного воздействия (горения трубы). Поверхность разрушения проходит через ОШЗ от границы сплавления нижнего сварного шва к наружной поверхности трубы на расстоянии 3 мм от верхней границы сплавления (под углом 45°).

Рис. 6. Микроструктура материала трубы и сварного соединения вблизи поверхности разрушения (поперечный шлиф), $\times 5$: *a* – структура основного металла трубы: феррито-перлитная смесь в отожженном состоянии, $\times 50$; *б*, *г* – сварной шов: *б* – верхний шов, столбчатая литая структура, $\times 50$; *г* – нижний шов, частично перекристаллизованная литая структура, $\times 50$; *в* – граница сплавления верхнего шва, $\times 50$
