COMPARING THE RESULTS OF TESTING A LONGITUDINAL TUBE WELD BY NONDESTRUCTIVE METHODS

A. S. Shleenkov^{1, a)}, D. V. Novgorodov^{1, b), *}, and Yu. B. Sobakinsky^{2, c)}

СОПОСТАВЛЕНИЕ РЕЗУЛЬТАТОВ КОНТРОЛЯ ПРОДОЛЬНОГО СВАРНОГО ШВА ТРУБЫ НЕРАЗРУШАЮЩИМИ МЕТОДАМИ

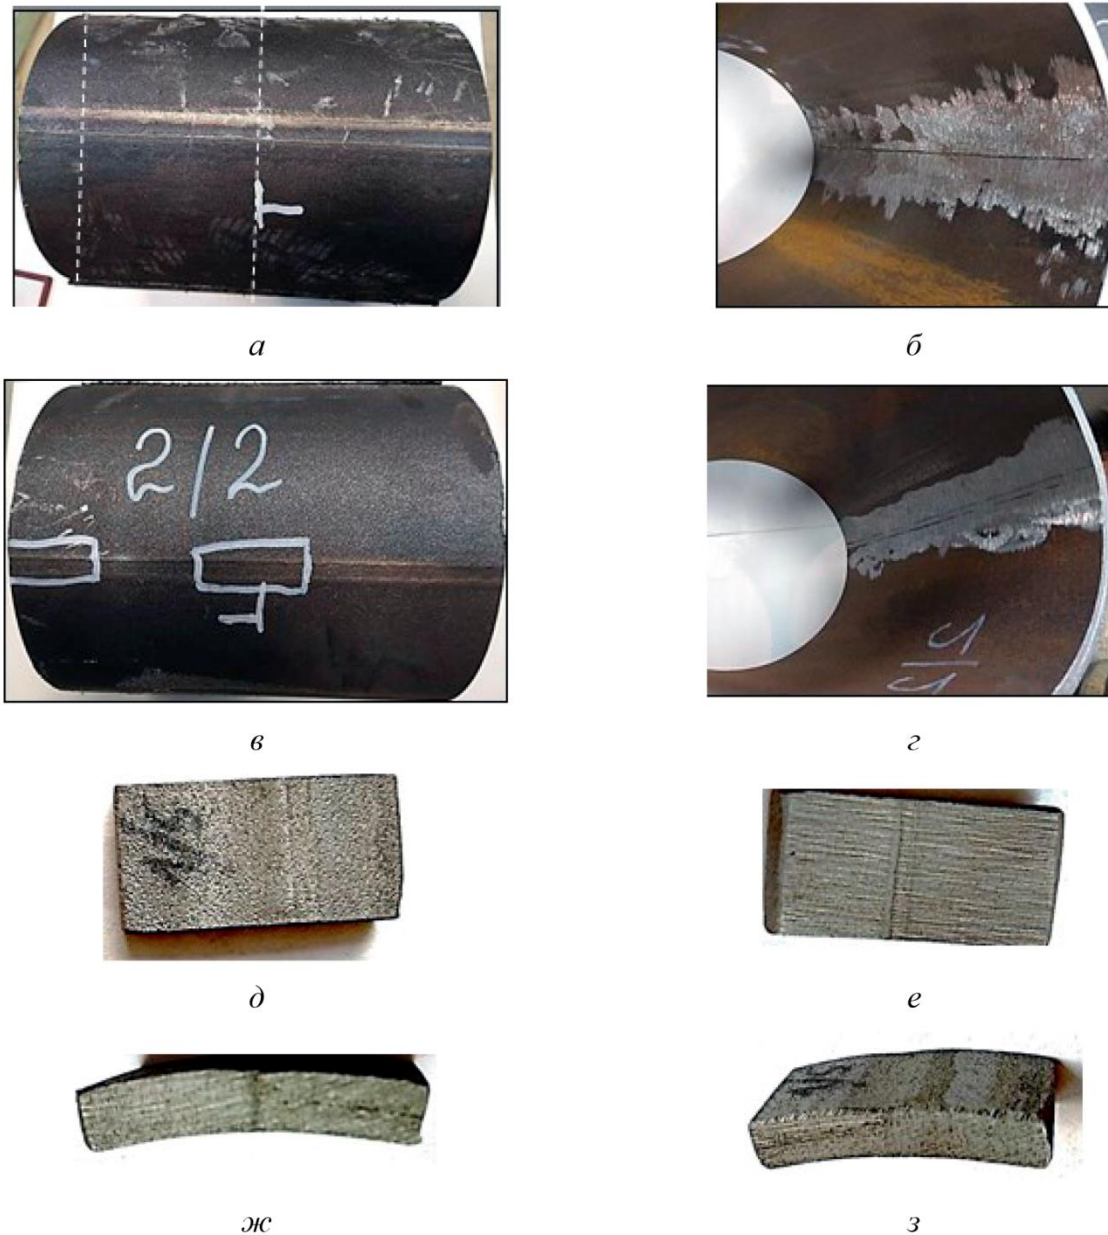
Общий вид образцов труб, переданных для металлографических исследований, показан на рис. 1. Это два темплета из труб длиной 200 мм (образцы 1.2 и 2.2) и образец с макрошлифом, вырезанный из темплета 1.5. Рентгеновский контроль (РК) – самый распространенный метод контроля сварного соединения. Верная интерпретация полученных результатов необходима для оценки размеров и принятия решения об отбраковке [6, 7]. В работах [8, 9] отмечено, что ложная идентификация приводит к перебраковке. Дефектные места в сварном соединении, определенные по данным расшифровки рентгенограмм для темплета 1.2, демонстрирует схема (рис. 2). На темплете 2.2 проекции двух дефектных зон отмечены белым маркером непосредственно на внешней поверхности сварного шва (рис. 1 в). На рис. 1 г представлен общий вид образца с макрошлифом, подготовленным из темплета 1.5, демонстрирующим дефекты в виде пор и трещины в основном металле.

Рис. 1. Общий вид образцов труб, представленных для исследований:
a – внешняя поверхность зоны сварного соединения темплета из трубы 1.2 (белыми пунктирными линиями показаны сечения выборки образцов для металлографического исследования); *б* – внутренняя поверхность зоны сварного соединения темплета из трубы 1.2; *в* – внешняя поверхность зоны сварного соединения темплета из трубы 2.2 (белыми линиями показаны места выборки образцов для металлографического исследования); *г* – внутренняя поверхность зоны сварного соединения темплета трубы 2.2;
д, е, ж, з – общий вид вырезанных образцов темплета 1.5

При визуальном обследовании и обследовании с помощью стереоскопического микроскопа «Цитоваль» (увеличение до $\times 100$) внешней поверхности зон сварных соединений на темплетях 1.2 и 2.2 каких либо дефектов (трещин, непроваров, раковин), уменьшающих толщину стенки трубы за пределы допуска (более 10 %), не выявлено. На внутренней поверхности по всей длине темплетов в зоне сварных соединений имеются следы механической зачистки поверхности (после проведенной рентгеноскопии внутреннего грата), ориентированные перпендикулярно сварному шву. При этом вдоль границ снятого грата видны протяженные канавки, глубина которых переменна. В работах [14, 15] указано, что подобные дефекты могут влиять на несущую способность трубы. В сечениях образцов, подготовленных для металлографических исследований, глубина канавок не превышает 300 мкм, что находится в пределах допуска (10 %), установленного ГОСТ 10705-80 [2], толщина стенок исследуемых труб составляет 6 мм. На темплете 1.2 канавка располагается с одной стороны сварного шва практически вдоль всей длины темплета, ее длина составляет 190 мм. На темплете 2.2 с двух сторон шва наблюдаются прерывистые канавки разной длины и ширины. Положение внешних границ сварного шва в полосах остаточного грата выявлялось путем травления поперечных срезов образцов.

Обследование поверхностей представленного темплета из трубы 1.5 с зоной сварного соединения, подвернутого грубой зачистке торцевых поверхностей с последующим полным погружением в реактив для макротравления (10-процентный водный раствор азотной кислоты), позволяет сделать выводы относительно отсутствия недопустимых дефектов в сварном шве представленного образца, аналогичные результатам обследований темплетов 1.2 и 2.2. На внутренней поверхности наблюдается канавка по границе снятого внутреннего грата. В основном металле образца, в центральной части сечения, наблюдается полоса строчечной сегрегации неметаллических включений ликвационной полосы, унаследованной от слитка, использованного для прокатки листов. Таким образом, результаты лабораторного визуального контроля подтверждают результаты МК и опровергают результат РК.

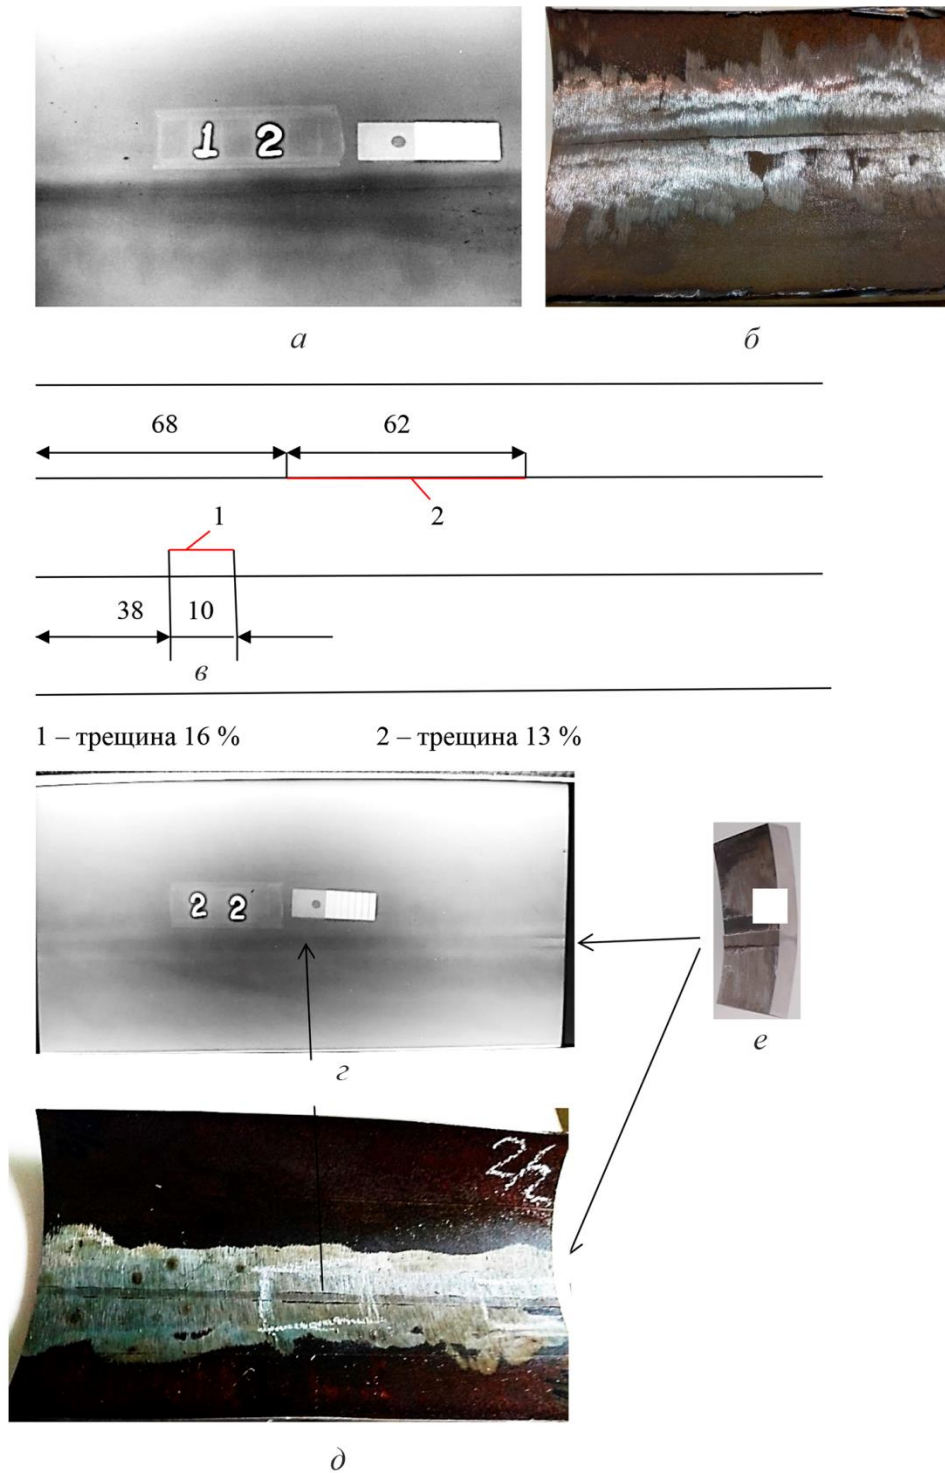
Рис. 2. Корреляция рентгеновских снимков с околошовными дефектами на внутренней поверхности сварных соединений образцов труб: *a* – рентгеновский снимок зоны сварного соединения темплета из трубы 1.2; *б* – канавка на внутренней поверхности вдоль границы сварного соединения темплета трубы 1.2, коррелирующая с темной полосой на рентгенограмме; *в* – схема расположения трещины на внутренней поверхности сварного соединения темплета трубы 1.2; *г* – рентгеновский снимок зоны сварного соединения темплета из трубы 2.2; *д*, *е* – канавки на внутренней поверхности трубы вдоль границы сварного соединения темплета из трубы 2.2, коррелирующие с темными полосами на рентгенограмме

Визуально-измерительный контроль на внешней и внутренней поверхностях исследуемых образцов труб проводился с целью выявления дефектных зон, коррелирующих с картиной рентгеновских снимков. Общий вид исследуемых образцов представлен на рис. 1. Копии рентгеновских снимков с исследуемых образцов труб продемонстрированы на рис. 2.

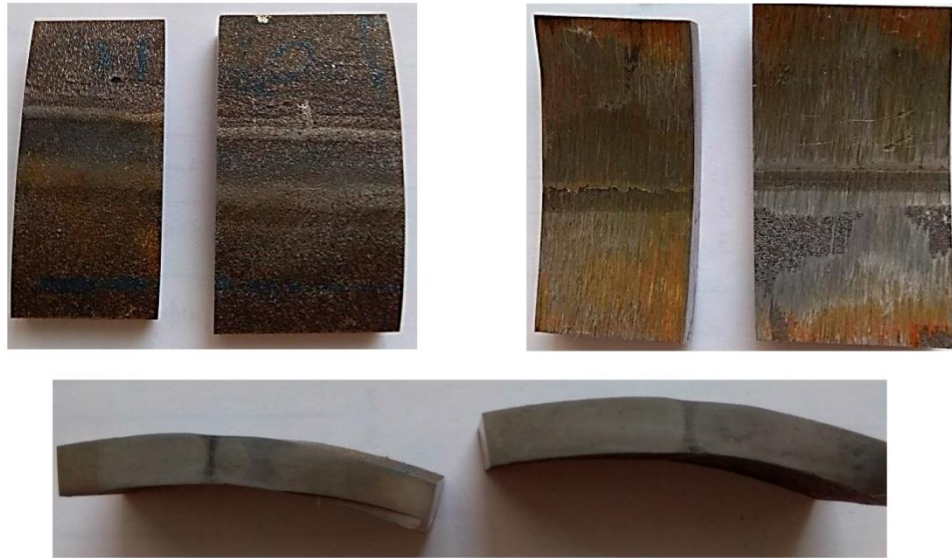
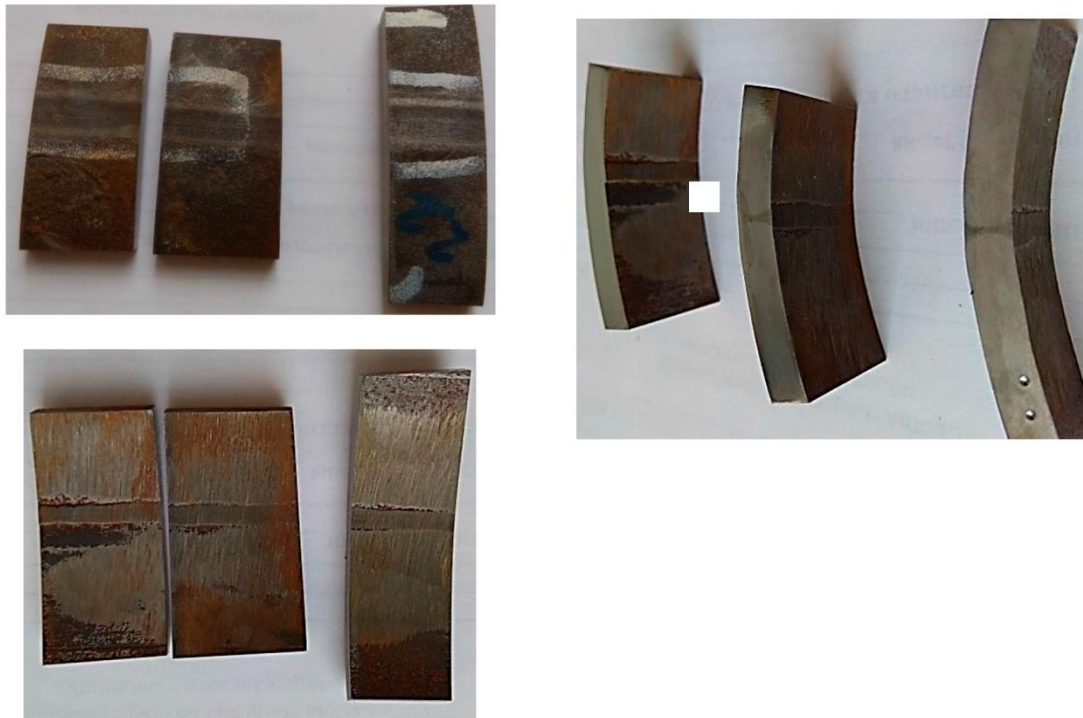
Рис. 3. Общий вид образцов, подготовленных для исследований:
a – образцы темплета 1.2: № 1.2-1 и 1.2-2; *б* – образцы темплета 2.2: № 2.2-1 и 2.2-2

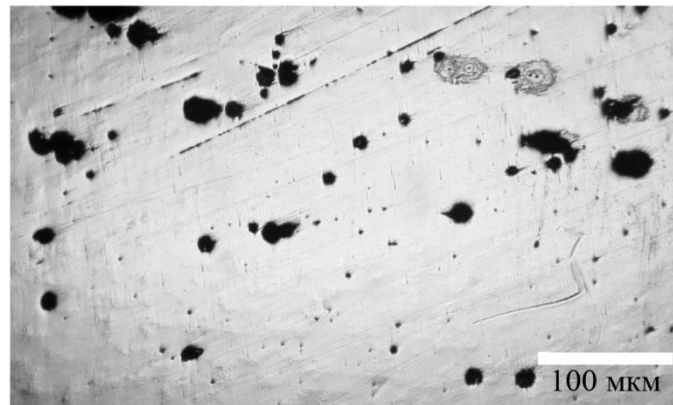
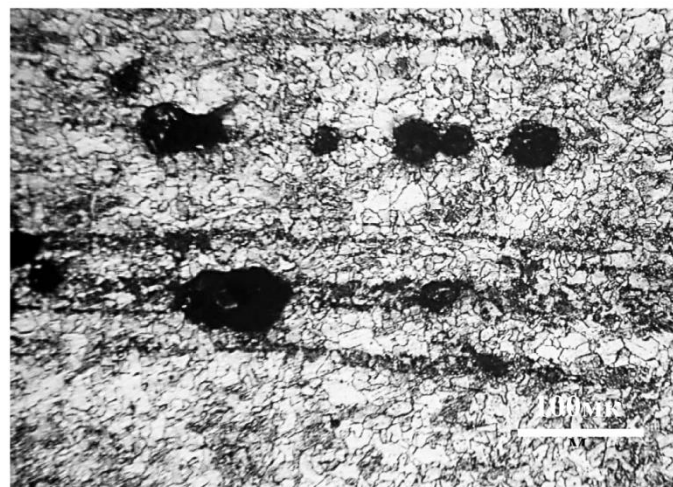
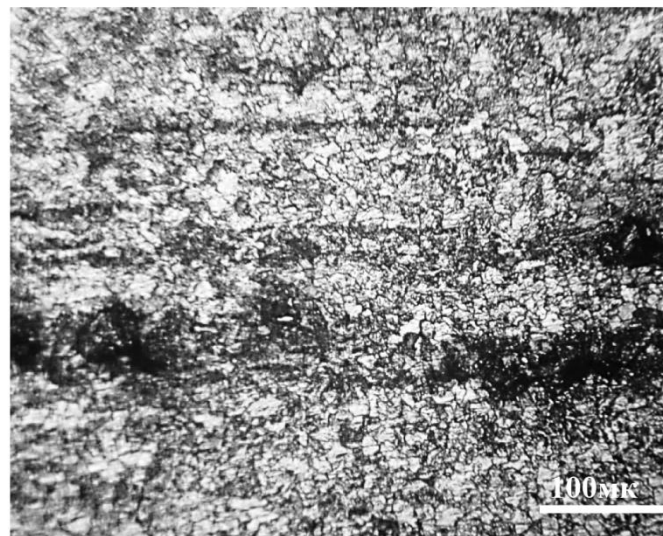
Наблюдаемая феррито-перлитная структура горячекатаной стали 20 в сечениях исследуемых образцов неоднородна как по содержанию и размерам перлитных колоний (от 1 до 6 баллов по ГОСТ 8233-56) [11], так и по состоянию ферритной фазы; направленности ферритных зерен практически нет; в отдельных зонах наблюдается видманштеттова структура. В зоне сварного шва – феррит в равновесном (нормализованном) состоянии с размером зерен 8–10 баллов по ГОСТ 5639-82 [12]. Перлит зернистый, в виде крупных колоний, вытянутых вдоль границ стыкуемых кромок труб. Структура металла околошовной зоны одной из кромок шва темплетов 1.2 и 1.5 сорбитообразная. Структурные исследования подтверждают результаты, полученные при МК и ВИК. Таким образом, структурные исследования опровергают данные РК. Ложная идентификация дефекта при РК указывает на необходимость комплексного применения различных методов дефектоскопии на производстве и при строительных работах.

Неоднородность фазового состава металла образцов характеризуется ликвационными полосами, обогащенными сегрегациями мелких и крупных простых и сложных неметаллических оксидных включений (корунда, шпинелей), вытянутых вдоль направления прокатки и частично входящих в металл зоны сплавления, что, несомненно, влияет на качество сварного соединения [16–20]. В отдельных зонах металла труб наблюдаются глобулы силикатных включений. На рис. 6 укрупненно показаны неметаллические включения, наблюдаемые в ликвационной полосе образца 1.5.

Рис. 4. Микроструктура основного металла (сталь 20) исследуемых образцов труб:
a – нетравленный шлиф, загрязненность оксидными включениями; *б* – неоднородная горячекатанная феррито-перлитная структура, ликвационные полосы с сегрегациями мелких и крупных неметаллических оксидных включений (*a, б* – темплет 1.2); *в* – темплет 2.2

Общая загрязненность основного металла и металла в зонах сварного шва исследуемых труб составляет 3 балла и более по ГОСТ 1778-70 [13]. В отдельных зонах загрязненность неметаллическими включениями превышает 5 баллов по ГОСТ 1778-70 [13].

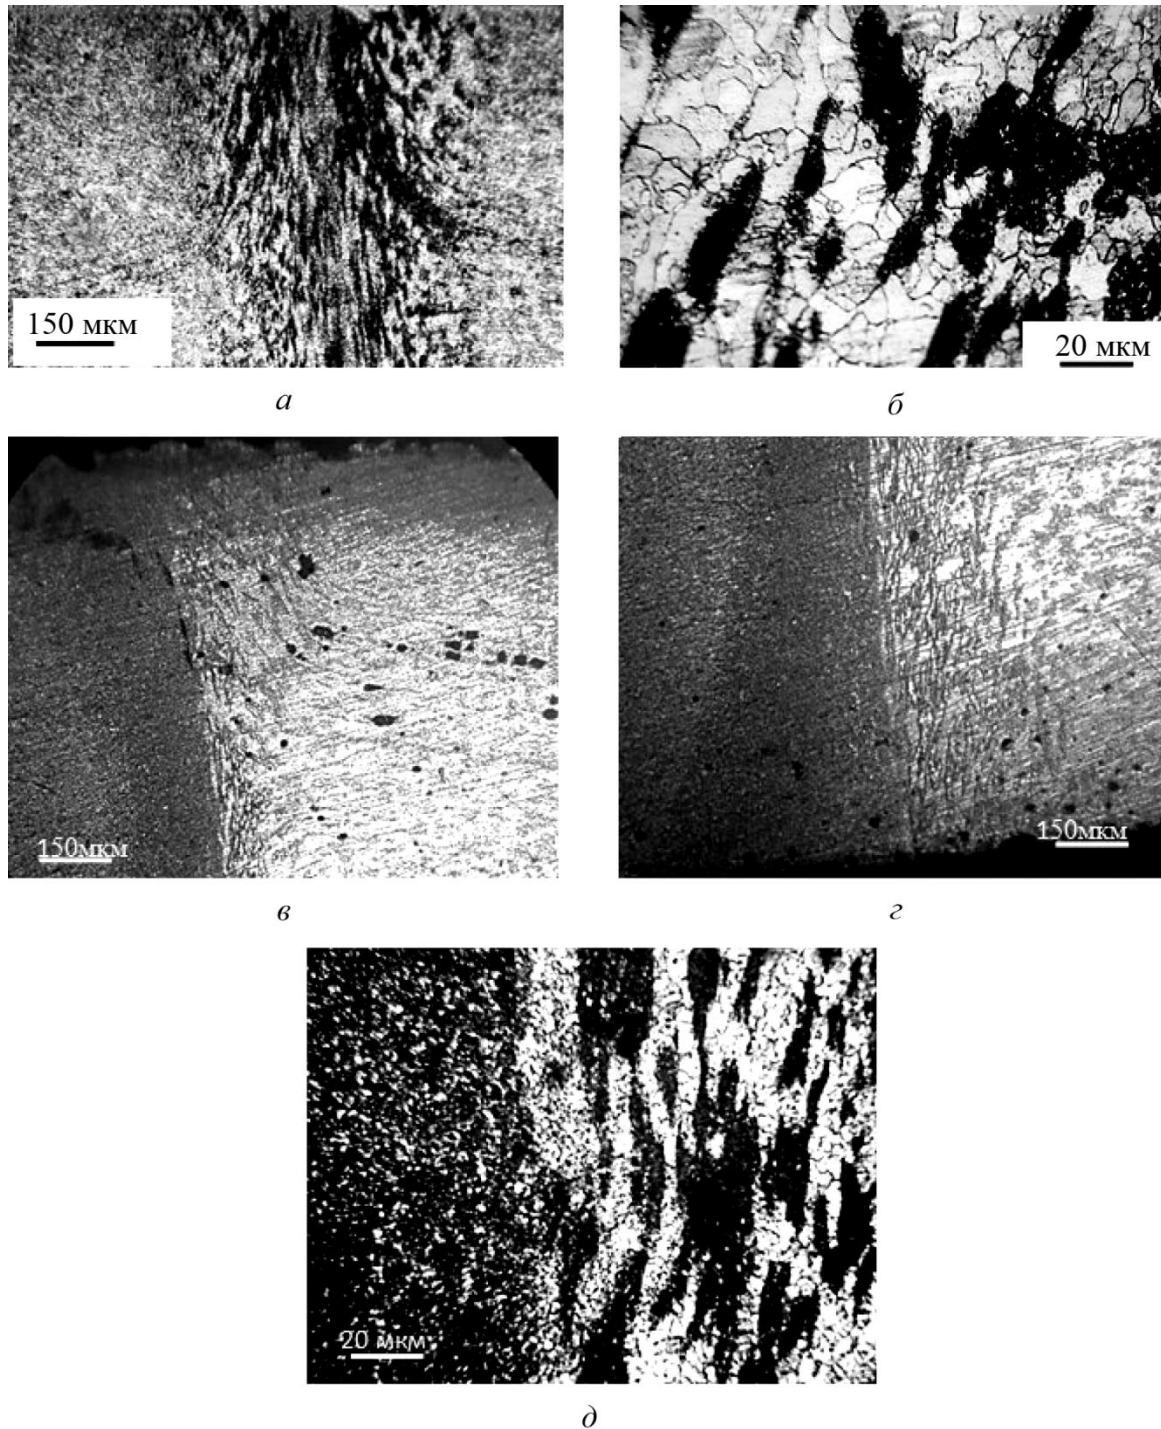
С помощью стереоскопического микроскопа «Цитоваль» при увеличении до 100 крат на поперечных шлифах темплетов 1.2 и 2.2 и образца 1.5 было проведено исследование структуры основного металла и зоны сварного соединения на предмет наличия внутренних трещин, непроваров, раковин и других недопустимых дефектов. В результате анализа структур недопустимые дефекты в исследованных объектах не обнаружены.

Рис. 5. Микроструктура сварных соединений исследуемых образцов труб:
а, б – феррито-перлитная структура стали 20 в сварном шве на темплете 2.2;
в, г – сварной шов на темплете 1.5; д – зона сплавления на темплете 1.2

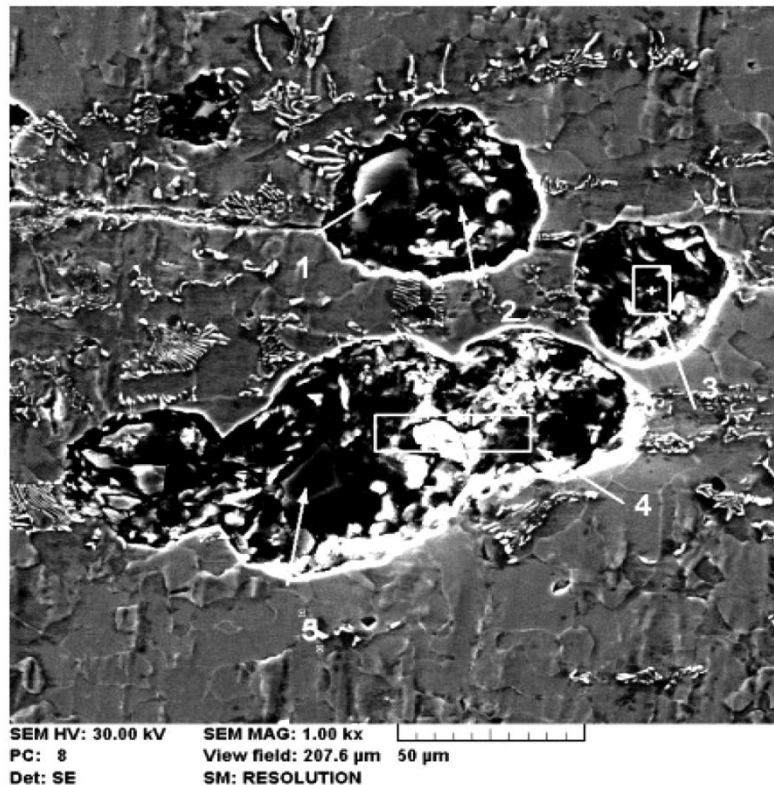
Рис. 6. Элементный состав неметаллических частиц в ликвационной полосе образца 1.5 (Quanta 200, энергодисперсионный спектрометр EDAX)
