A STUDY OF GAS PIPELINE EMERGENCY FAILURE

The paper presents the results of studying the causes of emergency failure of a gas pipeline with a diameter of 377 mm and a wall thickness of 6 mm (spiral-welded pipe). The gas pipeline has been operated for more than 35 years. In the process of the study, metal-fractographic analysis and mechanical tests were carried out. As a result, it has been established that the pipe material corresponds to the design solutions and that the overload is not associated with the growth of internal pressure. The reason for the force overload in the fracture zone is the ground instability caused by seasonal temperature fluctuations. The analysis of the causes of emergency failure makes it possible to improve the reliability of the pipeline through measures aimed at reducing off-design loads.

ИССЛЕДОВАНИЕ АВАРИЙНОГО РАЗРУШЕНИЯ ГАЗОПРОВОДА

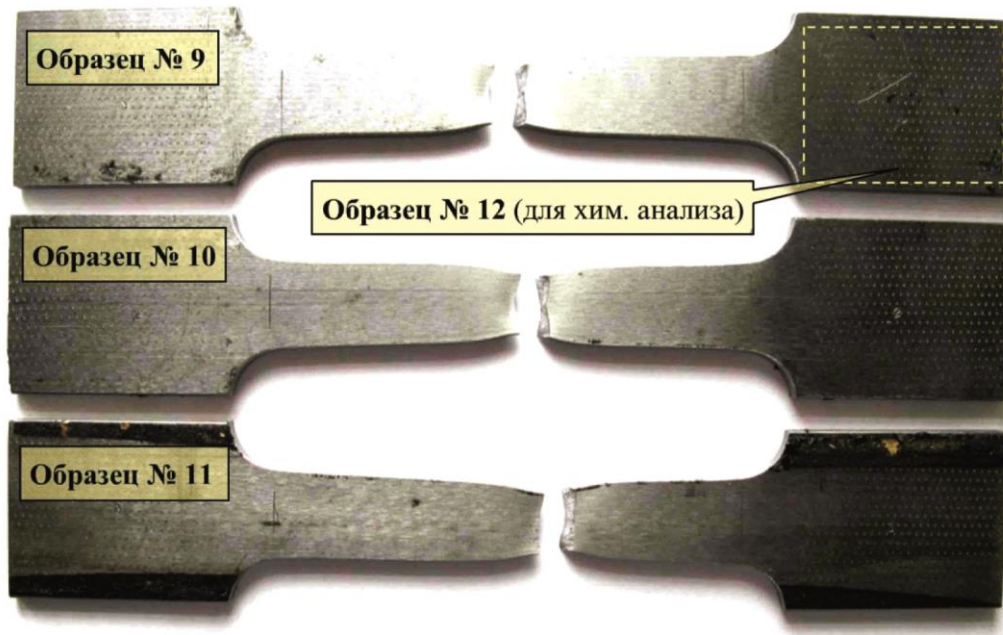
a

Рис. 2. Общий вид образцов для испытаний: *a* – образцы для испытаний на растяжение; *б* – образцы для испытаний на ударный изгиб.
